АКТ № А-21/05
**технического состояния объекта культурного наследия, включённого
в единый государственный реестр объектов культурного наследия
(памятников истории и культуры) народов Российской Федерации,
выявленного объекта культурного наследия, находящегося
на территории Ульяновской области**

(должность, структурное подразделение, Ф.И.О. (последнее – при наличии)
составил(и) настоящий Акт в отношении объекта культурного наследия:
местного (муниципального) значения «Дом Курочкина», нач. ХХ в.
(наименование в соответствии с актом о принятии на государственную охрану)

к акту технического состояния от 7 сентября 2021 года № А-21/05
объекта культурного наследия

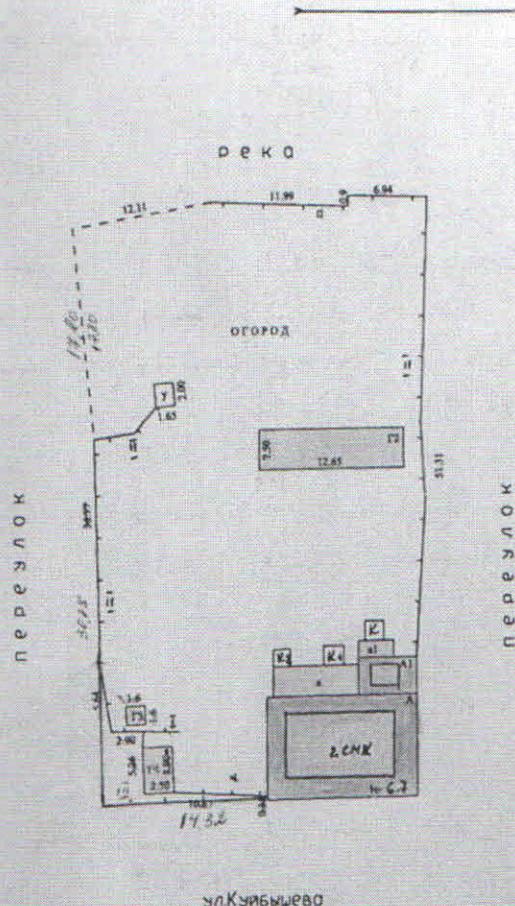
КОПИЯ ТЕХНИЧЕСКОГО (КАДАСТРОВОГО) ПАСПОРТА ОБЪЕКТА
 к акту технического состояния от 7 сентября 2021 года № А-21/05
 объекта культурного наследия

ул Курбышева
